# Mesures de radon dans un établissement scolaire

# **Evaluation du risque radon dans les 10 principaux centres EPSAT**

# Accompagnement des entreprises : retours d'expériences de la CARSAT Centre-Ouest

# **Retour d'expérience Diagnostic Radon INRS Lorraine**

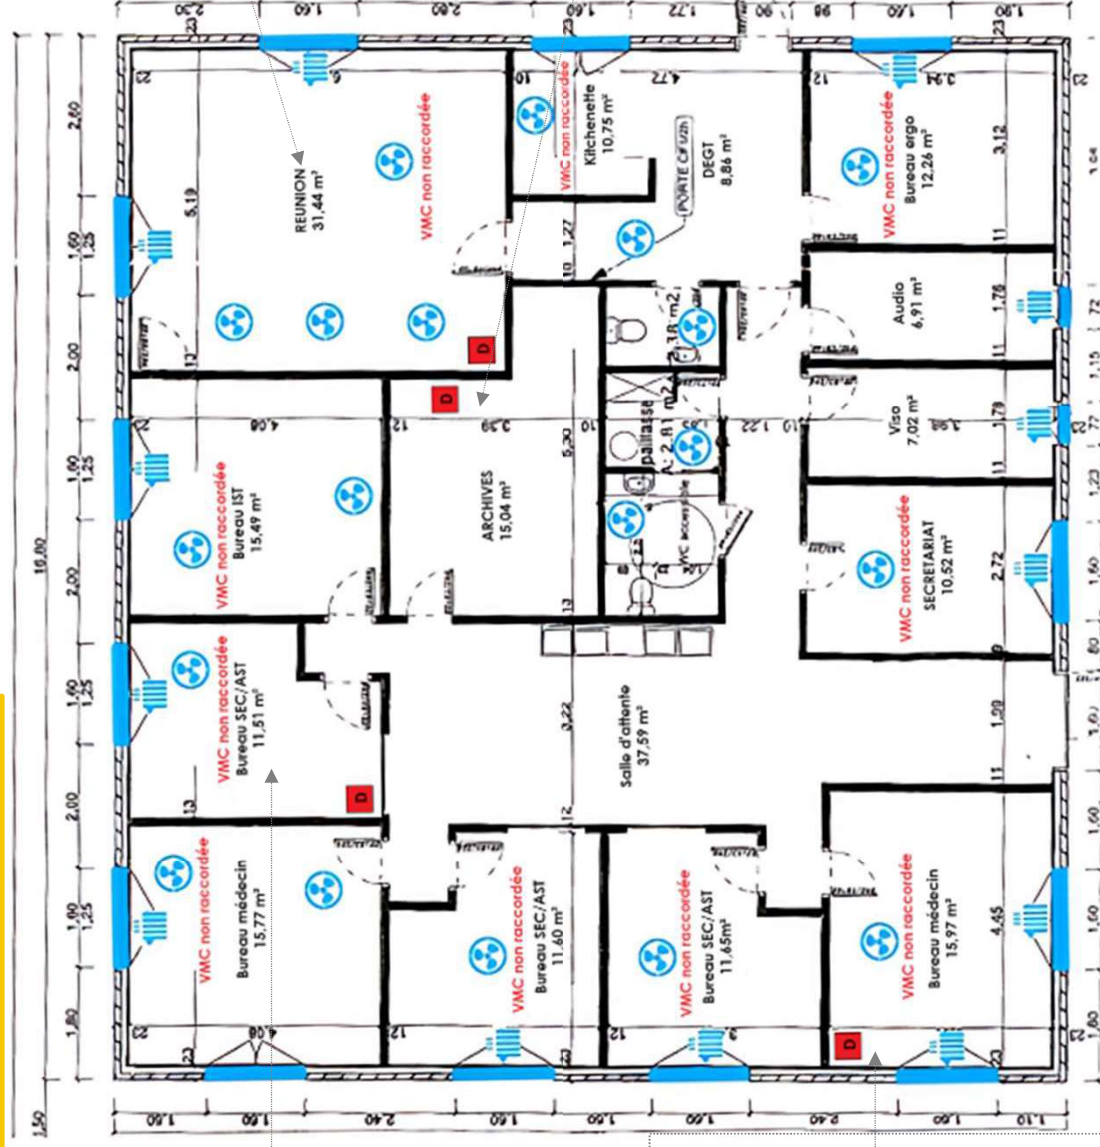
### Locaux EPSAT :

- Bâtiment de 1999
- Situés au RDC

- Pas de sous-sol ni vide-sanitaire identifié

- Toutes les pièces ne sont pas munies d'une VMC raccordée : toutes les bouches de VMC de petit diamètre semblent raccordées et fonctionner.

En revanche, les bouches de VMC de grand diamètre ne sont pas reliées (confirmé par l'électricien présent lors de la visite)

**Occupé tous les jours, bouche de VMC non raccordée**

4 bouches de VMC, dont 1 non raccordée

**Local spécifique**  
radon, absence de fenêtre et de VMC, porte fermée en tout temps

**Occupé occasionnellement\*, 1 bouche de VMC non raccordée, porte fermée pendant chaque visite**

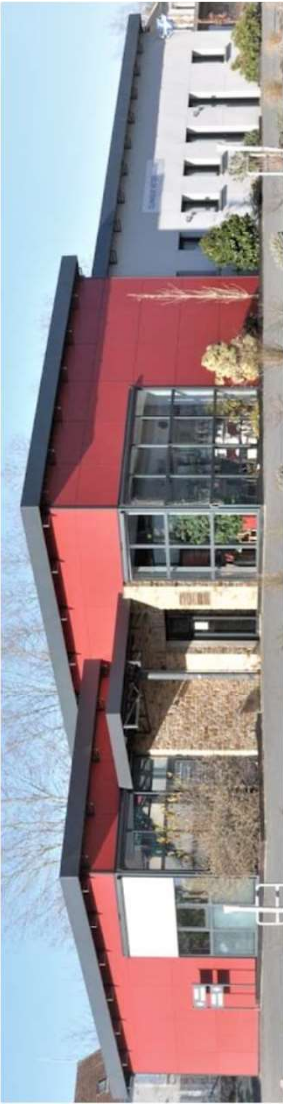
La clinique vétérinaire Arsonval installée à Saint-Yrieix-la-Perche en Haute-Vienne, 9 salariés. L'évaluation du risque radon indique des dépassements dans trois pièces en sous-sol. Pour diminuer l'humidité, une VMC a été installée dans ces trois locaux (**effet défavorable**). Nous avons accompagné cette entreprise en réalisant des mesures complémentaires et en prenant en charge une partie du coût des travaux grâce à notre subvention TPE RADON. La solution technique avait déjà été validée par la personne compétente en radioprotection externe.

| Archives<br>et<br>matériel | Studio |
| 664 Bq/m <sup>3</sup> | 828 Bq/m <sup>3</sup> |
| | Bureau |
| | 884 Bq/m <sup>3</sup> |
| 2 000 Bq/m <sup>3</sup> | |

Une ventilation mécanique par insufflation (VMI) a été mise en oeuvre dans les trois pièces du sous-sol.

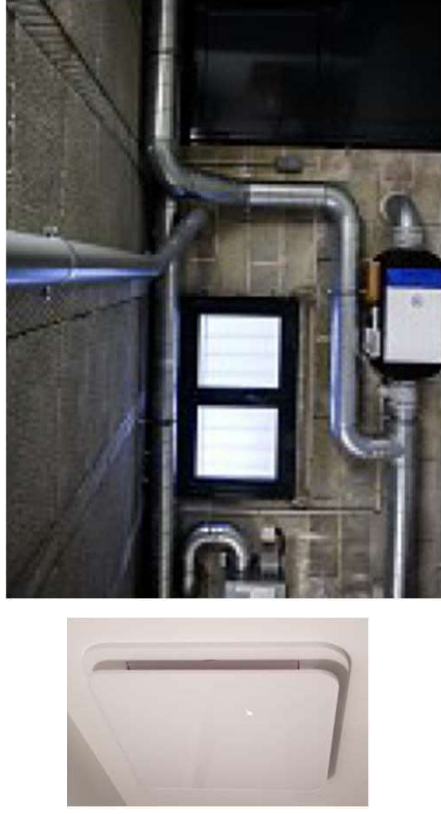
- ❖ La concentration moyenne en radon dans ces trois pièces est passée de **800** Bq/m<sup>3</sup> à environ **50** Bq/m<sup>3</sup>.
- ❖ Coût des travaux VMI = 5 160 €, prise en charge **50 %** par la CARSAT.
- ❖ Achat d'un appareil de mesure électronique, forfait de 500 €.
- ❖ Article publié dans Travail & Sécurité d'octobre 2021.
- ❖ Témoignage filmé du vétérinaire par l'INRS.

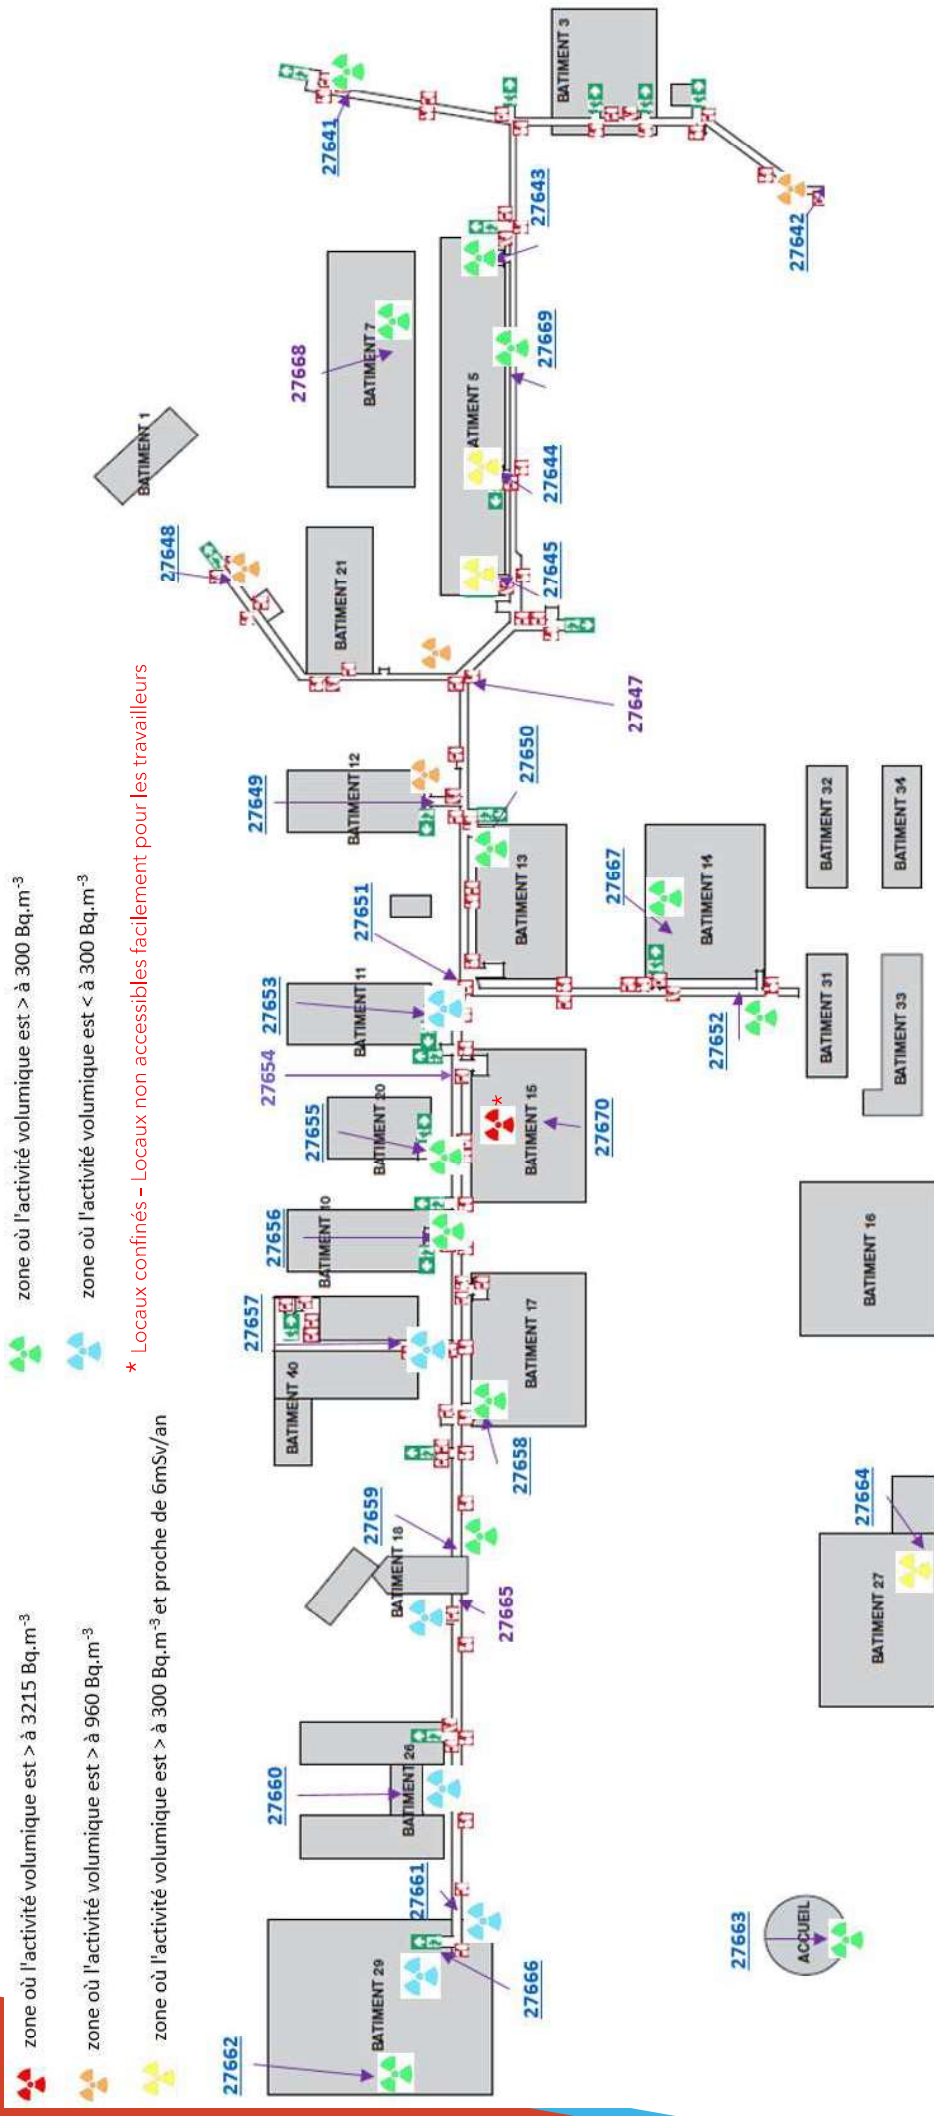
# Plan d'implantation des 30 Dosimètres Passifs Radon campagne 2020-2021

| N° DPR | Lieu d'exposition | Point de repérage sur plan | Activité volumique calculée Bq. m <sup>-3</sup> | Dose efficace en mSv.an (pour 2000h) | Dose efficace pour expo individuelle mSv.an (pour 100h) | Temps d'exposition pour arriver à 6mSv.an (en h) |
|---|---|---|---|---|---|---|
| 27641 | Fin de galerie technique _ station de traitement des eaux | ☑ | 465 | 2,8923 | 0,144615 | 4149 |
| 27642 | Fin de galerie technique _ ancien bâtiment 4 | ☑ | 1487 | 9,24914 | 0,462457 | 1297 |
| 27643 | GT _ en face de la sous-station bâtiment 5 entrée A | ☑ | 792 | 4,92624 | 0,246312 | 2436 |

- Communication auprès du personnel concerné par les accès en galerie ou des travaux à réaliser en galerie. *Attention, ne pas mélanger zonage et exposition individuelle*
- Procédure d'accès en zone radon (il n'y avait pas encore de zonage)
- Démontage des panneaux sur les grilles d'aération présent en galerie.
- 
- Inclure la synthèse du diagnostic dans le Document Unique
- Achat d'un système d'un appareil à directe (15 minutes), type AER

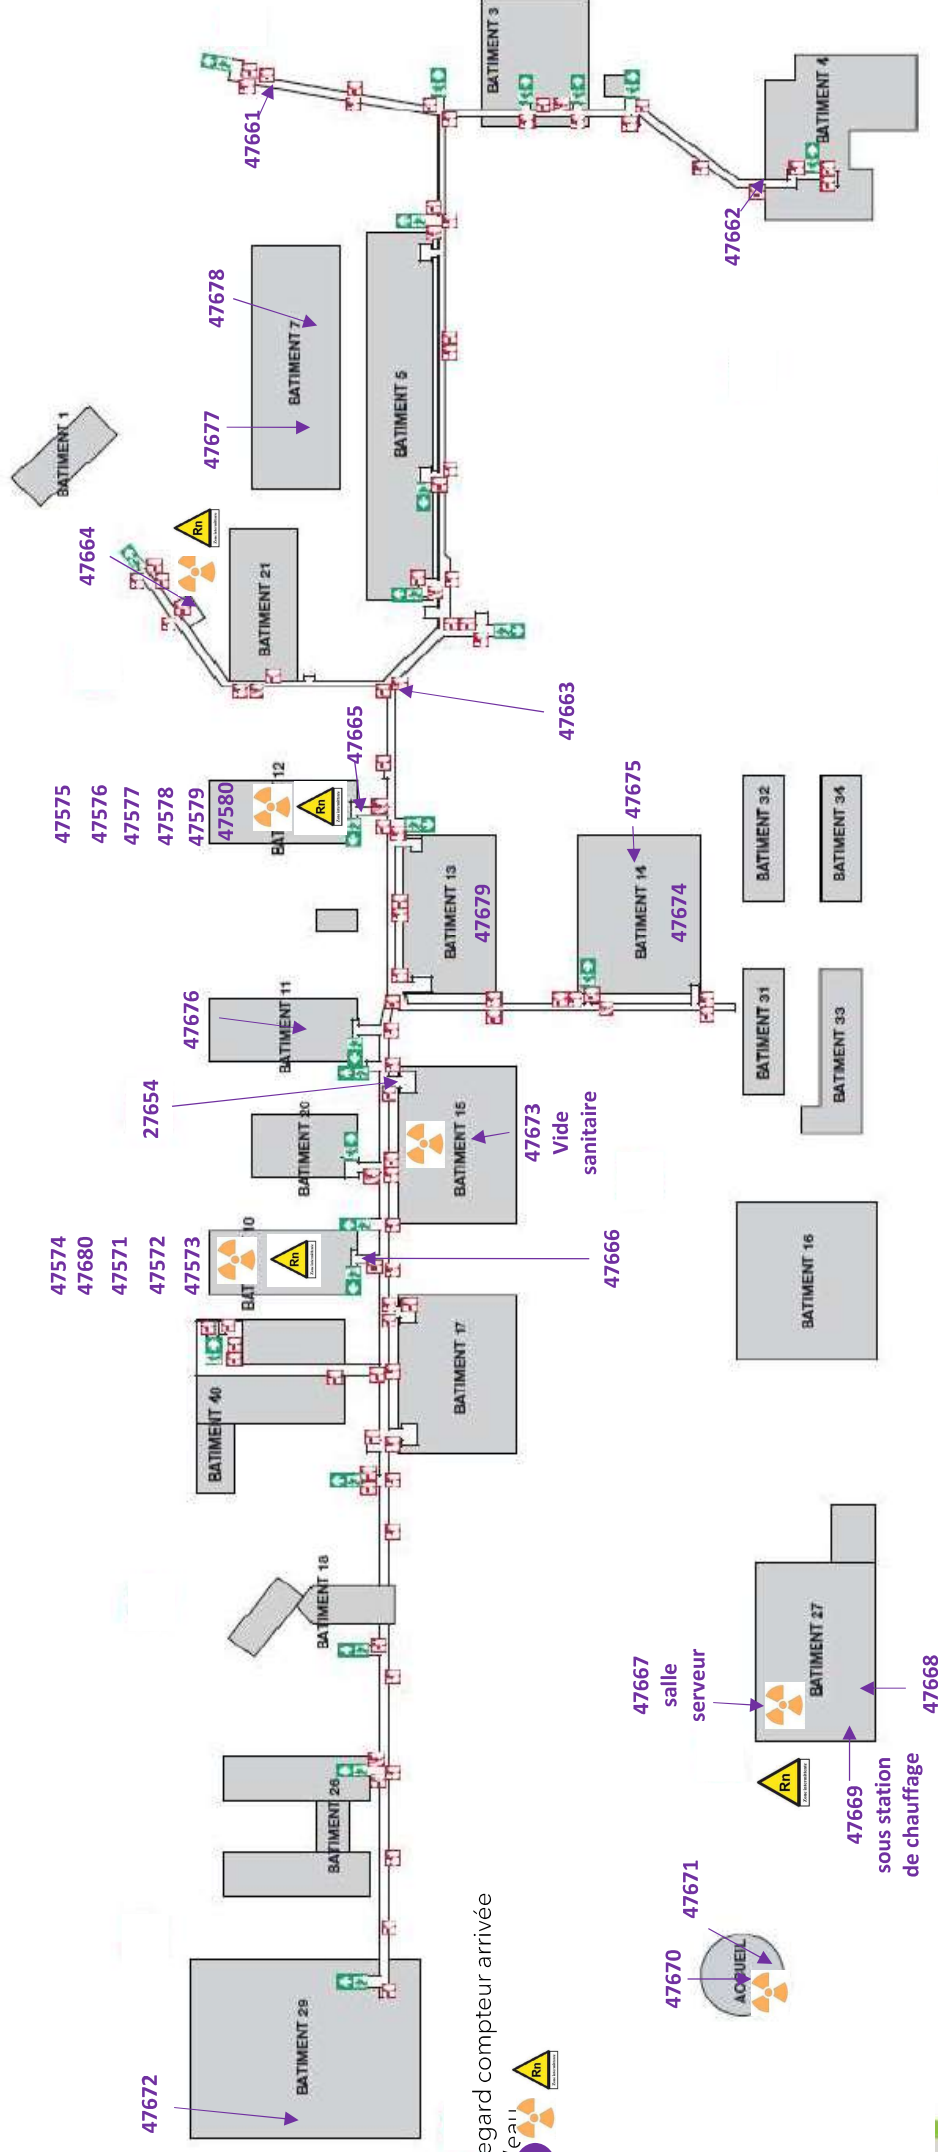
# 4ème Campagne Implantation des DPR 2023-2024 –Radon

Lieux où la concentration en Radon est supérieure à 300 Bq/m<sup>3</sup> – Zone Radon

| N° DPR | Lieu d'exposition | Point de repérage sur plan | Activité volumique calculée Bq. m <sup>-3</sup> | Dose efficace en mSv.an (pour 2000h) CD 3 travail sédentaire | Dose efficace en mSv.an (pour 2000h) CD 6 travail maintenance, entretien | Dose efficace pour expo individuelle mSv.an (pour 100h) | Temps d'exposition pour arriver à 6mSv.an (en h) CD 3 travail sédentaire | Temps d'exposition pour arriver à 6mSv.an (en h) CD 6 travail maintenance entretien |
|---|---|---|---|---|---|---|---|---|
| 20 47680 | SS - bâtiment 10 _ côté terre battue vide sanitaire | | 1114 | 14,87 | 29,73 | 7,433E-01 | 807 | 404 |
| 21 47571 | SS - bâtiment 10 _ Laboratoire soufflerie | | 756 | 10,09 | 20,18 | 5,044E-01 | 1190 | 595 |

- Chantier du vide sanitaire du B12 et B10 finaliser lors 5 ème campagne si les résultats sont satisfaisant:
- *Fiche d'information sur le risque radon accompagnée d'un schéma précisant les limites de la zone radon (arrêté zonage) – Octobre 2024 –*
- *Affichage des consignes de sécurité pour y accéder*
- *Mise en place de zone intermittente radon*
- *Inclure la vérification (périodicité 5 ans) périodique dans le programme de vérification de radioprotection*
