# Mesures de radon dans un établissement scolaire

# **Evaluation du risque radon dans les 10 principaux centres EPSAT**

# Accompagnement des entreprises : retours d'expériences de la CARSAT Centre-Ouest

# **Retour d'expérience Diagnostic Radon INRS Lorraine**

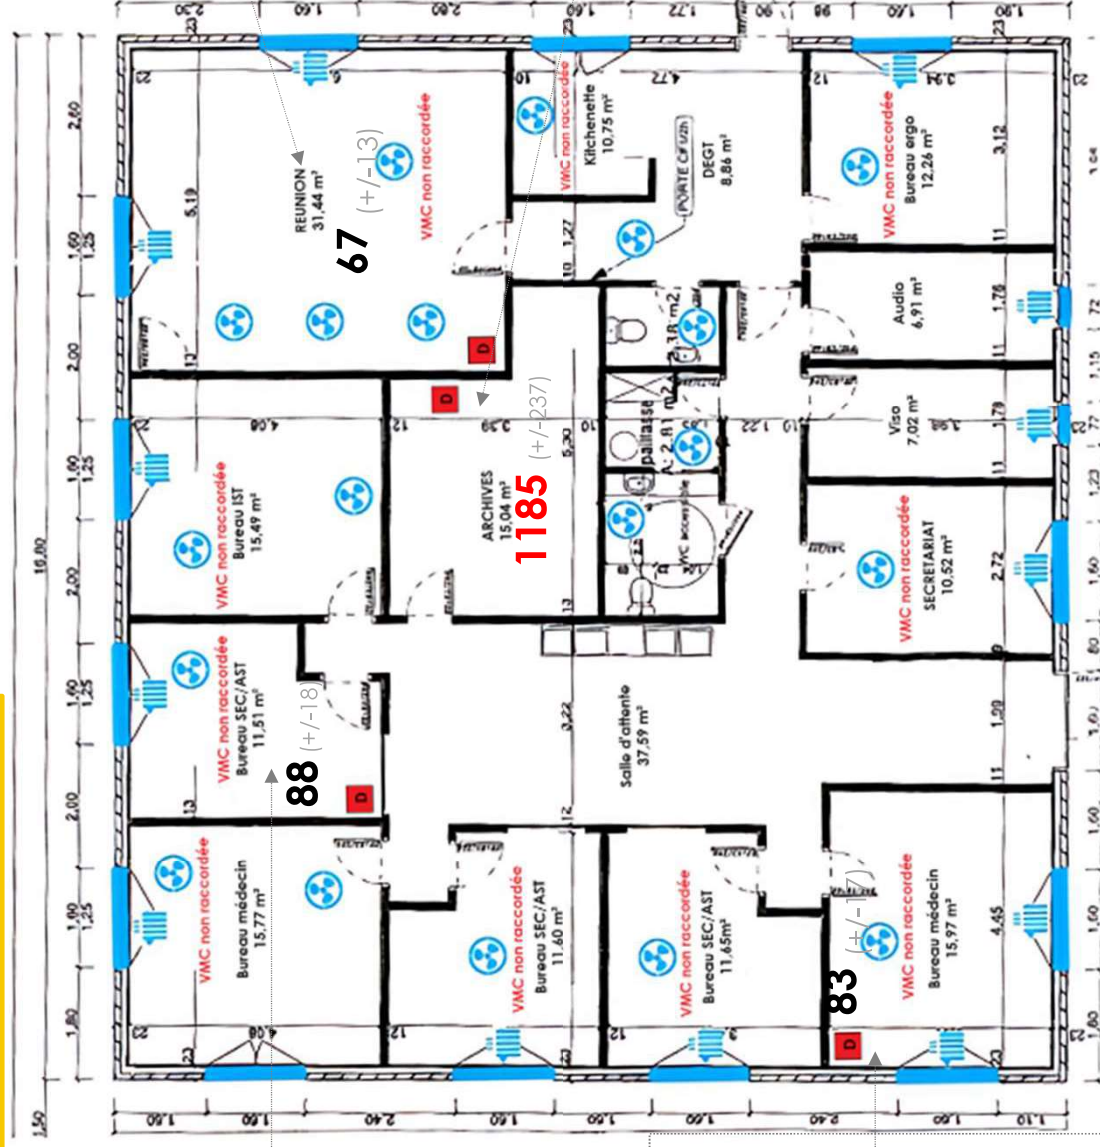
**Occupé tous les jours, bouche de VMC non raccordée**

Remarque : la fenêtre du bureau ne s'ouvrirait pas pendant 2 des 8 semaines de pose du détecteur ; problème résolu ensuite)

Salle de réunion sera amenée à accueillir de plus en plus de réunions.

4 bouches de VMC, dont 1 non raccordée

**Local spécifique**  
radon, absence de fenêtre et de VMC, porte fermée en tout temps

**Occupé occasionnellement\*, 1 bouche de VMC non raccordée, porte fermée pendant chaque visite**

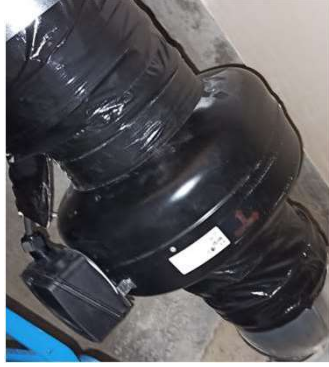
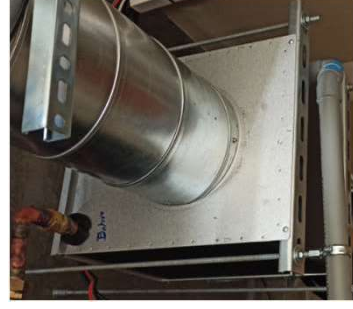
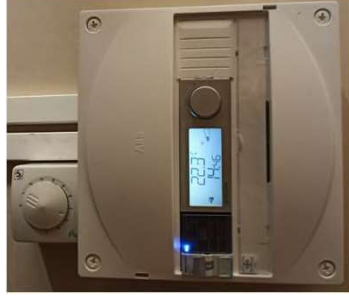
- ✓ Automesurage déployé dans un bâtiment que nous louons à Limoges, 8 DSTN mis en place pour les locaux en rez-de-chaussée, enterrés sur un côté.
- ✓ **4** dépassements, de **302** à **441** Bq/m<sup>3</sup> dans des pièces situées côté mur enterré.
- ✓ Mesures complémentaires: **8** locaux concernés, quelques points d'entrée identifiés, bilan aéralgique complet du RDC.

- ✓ Solution technique retenue : création d'un réseau de **soufflage d'air neuf** régulé en température pour desservir les 8 pièces situées le long du mur enterré.
- ✓ Coût 37 000 euros à la charge de l'employeur !

- ✓ Toutes les activités volumiques sont désormais en dessous de **200** Bq/m<sup>3</sup>.

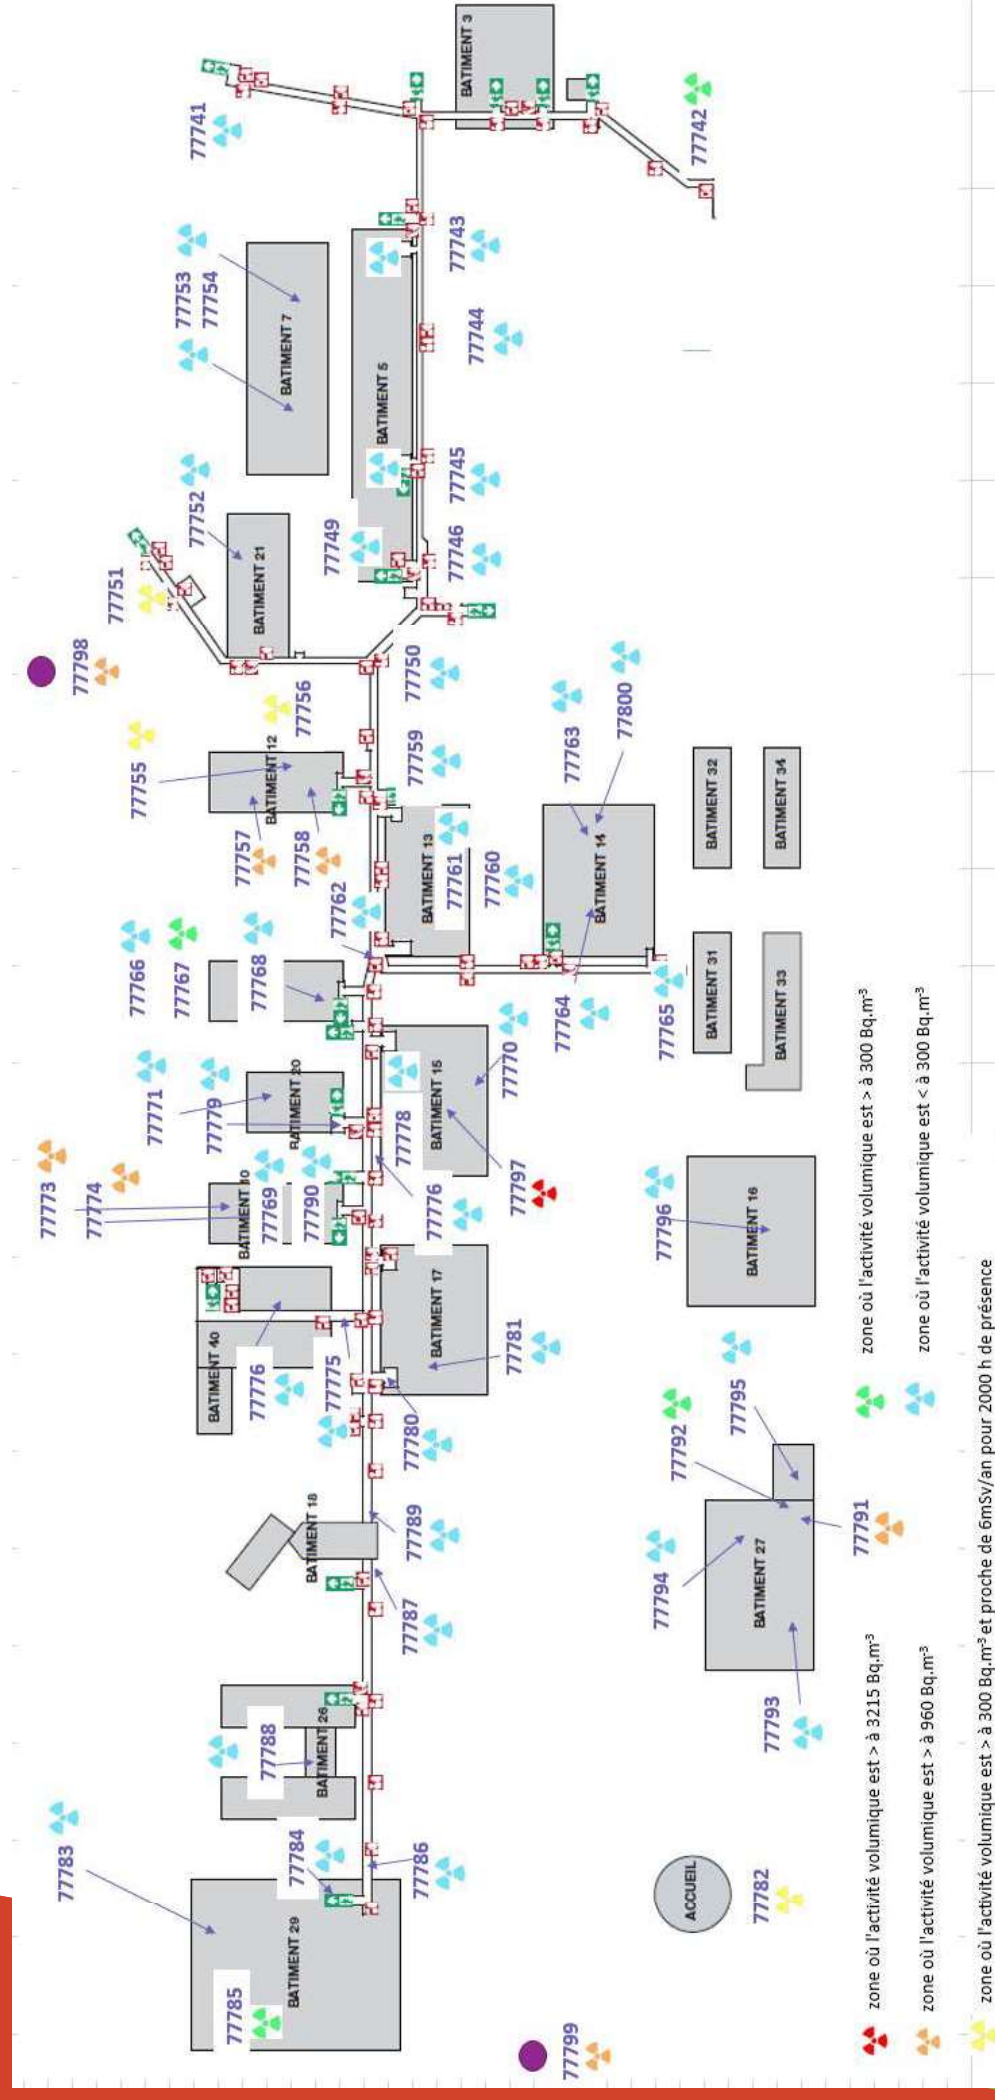
# Plan d'implantation 2ème campagne 2021-2022 – 60 DPR

| N° DPR | Lieu d'exposition | Point de repérage sur plan | Activité volumique calculée Bq. m <sup>-3</sup> | Dose efficace en mSv.an (pour 2000h) | Dose efficace pour expo individuelle mSv.an (pour 100h) | Temps d'exposition pour arriver à 6mSv.an (en h) |
|---|---|---|---|---|---|---|
| 77 755 | Bâtiment 12 _ bureau Hubert Monnier | + | 787 | 4,89514 | 0,244757 | 2451 |
| 77 756 | Bâtiment 12 _ Hall d'essais | + | 754 | 4,68988 | 0,234494 | 2559 |
| 77 757 | SS - bâtiment 12 _ côté terre battue vide sanitaire | + | 1933 | 12,14766 | 0,607383 | 988 |
| 77 758 | SS - bâtiment 12 _ local de stockage | + | 1251 | 7,78122 | 0,389061 | 1542 |

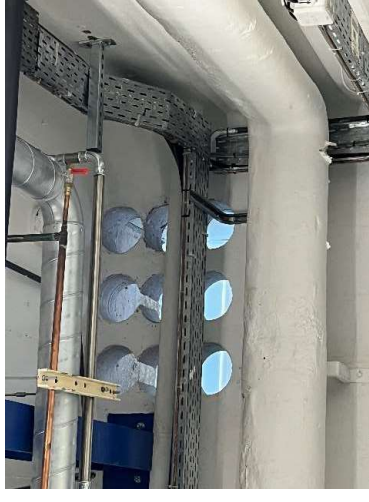
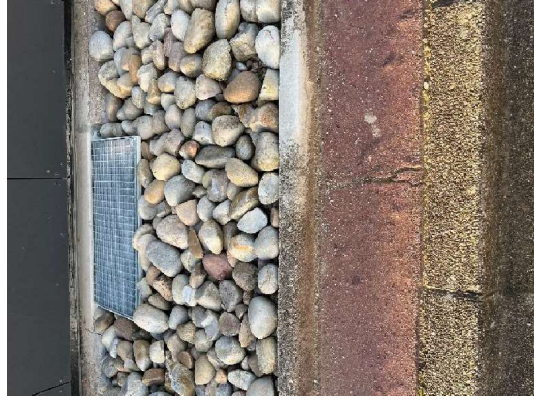
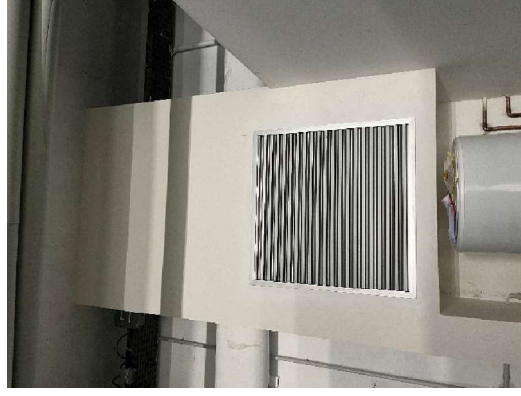
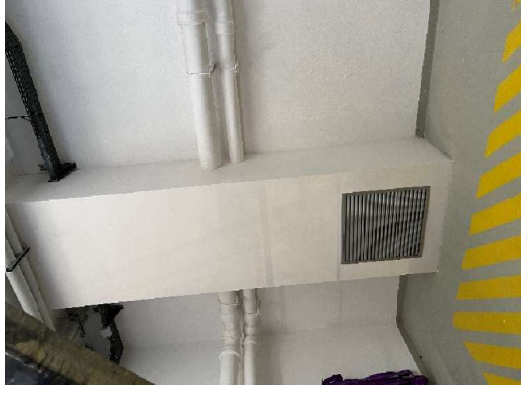
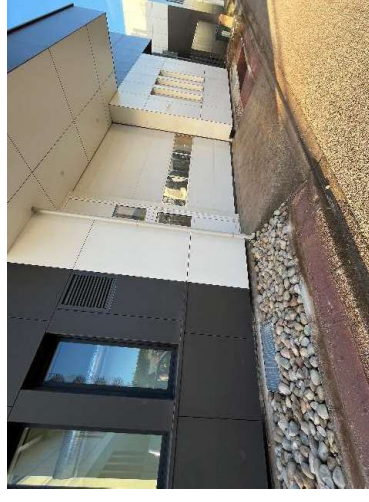
# 4ème Campagne Implantation des DPR 2023-2024 –Radon

Lieux où la concentration en Radon est supérieure à 300 Bq/m<sup>3</sup> – Zone Radon

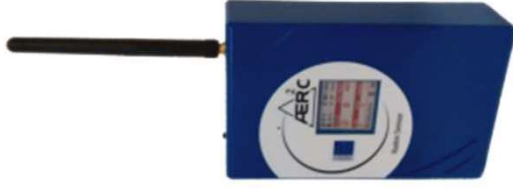
| N° DPR | Lieu d'exposition | Point de repérage sur plan | Activité volumique calculée Bq. m <sup>-3</sup> | Dose efficace en mSv.an (pour 2000h) CD 3 travail sédentaire | Dose efficace en mSv.an (pour 2000h) CD 6 travail maintenance, entretien | Dose efficace pour expo individuelle mSv.an (pour 100h) | Temps d'exposition pour arriver à 6mSv.an (en h) CD 3 travail sédentaire | Temps d'exposition pour arriver à 6mSv.an (en h) CD 6 travail maintenance entretien |
|---|---|---|---|---|---|---|---|---|
| 20 47680 | SS - bâtiment 10 _ côté terre battue vide sanitaire | | 1114 | 14,87 | 29,73 | 7,433E-01 | 807 | 404 |
| 21 47571 | SS - bâtiment 10 _ Laboratoire soufflerie | | 756 | 10,09 | 20,18 | 5,044E-01 | 1190 | 595 |

- Chantier du vide sanitaire du B12 et B10 finaliser lors 5 ème campagne si les résultats sont satisfaisant:
- *Fiche d'information sur le risque radon accompagnée d'un schéma précisant les limites de la zone radon (arrêté zonage) – Octobre 2024 –*
- *Affichage des consignes de sécurité pour y accéder*
- *Mise en place de zone intermittente radon*
- *Inclure la vérification (périodicité 5 ans) périodique dans le programme de vérification de radioprotection*
